ИССЛЕДОВАНИЕ РАЗРУШЕНИЙ ВАЛОВ НАСОСНЫХ АГРЕГАТОВ

RESEARCH OF PUMP'S SHAFT DESTRUCTIONS

**Е.А. Шаров,
И.Р. Кузеев**
ГОУ ВПО Уфимский
государственный нефтяной
технический университет

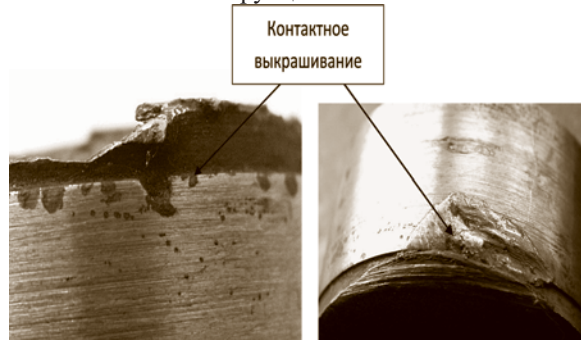
В месте посадки муфты наблюдаются следы контактного выкрашивания металла, что свидетельствует о трении муфты о вал (рисунок 2), вызванном несоосностью конструкции.

Рисунок 2. Контактное выкрашивание в месте посадки муфты.

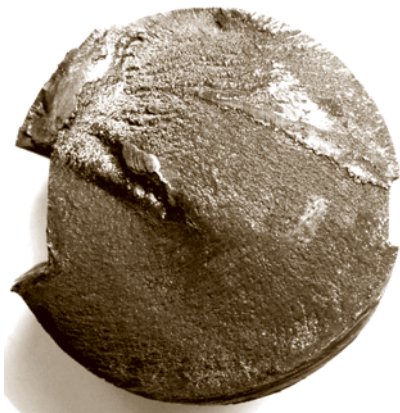
Плоскость излома перпендикулярна оси вала. Излом вала по месту разрушения кристаллический, отдельные участки при вращении стерты. От поверхности вала к зоне долома идут мелкие рубцы, направленность которых свидетельствует о действии скручивающих напряжений. Расположение зоны долома свидетельствует о действии на металл вала изгибных напряжений при вращении (рисунок 3).

Характер излома свидетельствует о разрушении вала под действием скручивающих напряжений при вращении с изгибом.

Рисунок 3. Излом вала по месту разрушения.

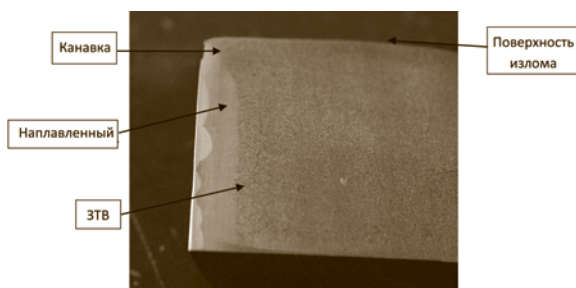
Анализ макроструктуры показал наличие на поверхности вала неравномерно наплавленного слоя толщиной от 0,5 до 2,0 мм (рисунок 4). Наплавка заканчивается перед канавкой. Зона термовлияния наплавки достигает уровня излома.

Рисунок 4. Наплавленный слой на поверхности вала.

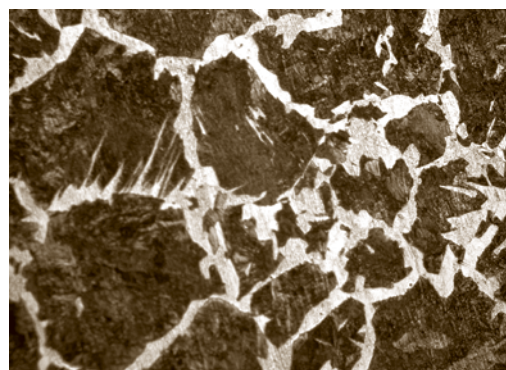
Микроструктура металла вала состоит из перлита, окаймленного ферритной сеткой. Величина зерна по сечению вала неоднородная: от 1 балла до 5–6 балла шкалы по ГОСТ 5639-65 «Сталь. Методы выявления и определения величины зерна». Загрязненность металла неметаллическими включениями соответствует 2 баллу шкалы по ГОСТ 1778-70 «Сталь. Металлографический метод определения неметаллических включений». Металлургических дефектов не обнаружено.

Рисунок 5. Микроструктура металла вала

Характер микроструктуры свидетельствует о том, что вал изготовлен из металла горячекатанного прутка не прошедшего соответствующую термическую обработку (закалка + отпуск) для повышения прочности. Микроструктура наплавки представляет собой сорбит с ферритными оторочками. Характер структуры свидетельствует о том, что вал был наплавлен электродами для сварки легированных сталей.

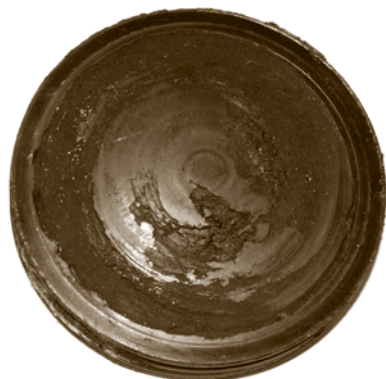
Место обрыва вала имеет темный (черный) окисленный цвет, свидетельствующий о нагреве металла вала до температур, превышающих 3000°C (температуры образования цветов побежалости).

Излом вала по месту обрыва “стерт” и “смазан” на 50% при вращении в момент разрушения. Оставшиеся несмазанные линии излома свидетельствуют о разрушении вала при вращении, что возможно связано с заклиниванием подшипника.

Рисунок 6. Излом вала по месту разрушения

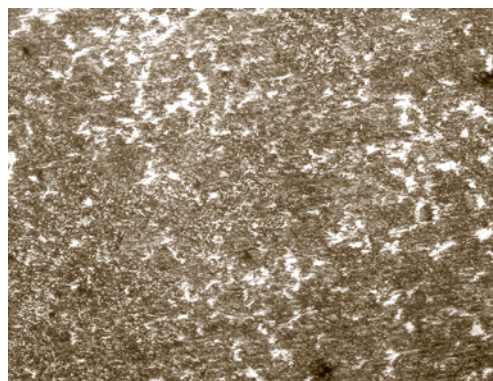
Микроструктура металла вала вдали от разрушения (на ударных образцах) состоит из сорбита и участков избыточного феррита. Величина зерна соответствует 4–5, баллу шкалы по ГОСТ 5639. Наблюдается загрязненность металла неметаллическими включениями до 2 балла шкалы по ГОСТ 1778 (рисунок 7).

Рисунок 7. Микроструктура металла вала вдали от разрушения.

Избыточный феррит свидетельствует о неполной закалке металла вала, что подтверждается низкими прочностными характеристиками.

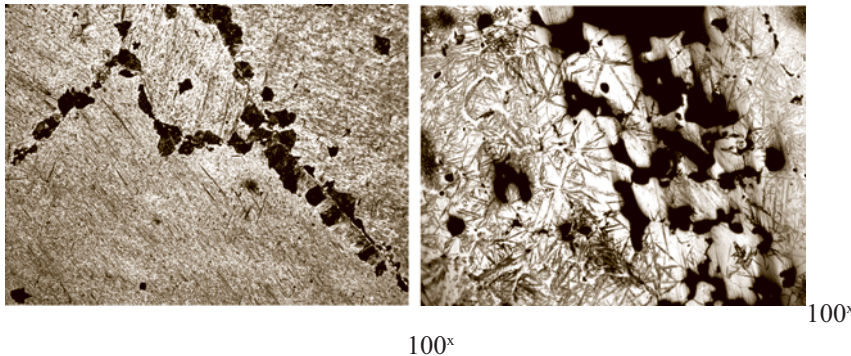
Микроструктура металла в очаге разрушения состоит из мартенсита с участками троостита по границам зерен. Величина зерна превышает 1 балл шкалы по ГОСТ 5639 (рисунок 8, 9).

Рисунок 8,9. Микроструктура металла вала в очаге разрушения.

Характер микроструктуры (наличие мартенсита и участков аустенита), крупное зерно свидетельствует о том, что металл вала в очаге разрушения подвергся перегреву при температуре выше 1000°C и это подтверждается высоким значением твердости (363НВ).

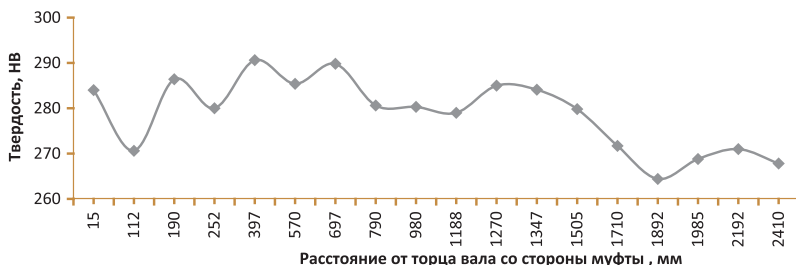
Рисунок 11. Распределение твердости по поверхностному слою вала НМ 10000-210

Замеры твердости производились методом Бринеля по поверхностному слою вала электронным динамическим твердомером ТДМ-2 [4]. Принимали твердость на участке как среднее из пяти значений. Твердость вала составляет 264,4-290,6 НВ, что соответствует твердости для стали 40Х после отжига по ГОСТ 4543-71.
